RAPPORT D'INSPECTION
THERMOGRAPHIQUE
Norme NF EN 13187

RTH-XXXXX-0110-02

Maitre d'ouvrage	M. XXXX
Descriptif bâtiment inspecté	Maison individuelle mitoyenne
Type du bâtiment	Logement individuel
Année de réhabilitation	2002
Principe constructif	Éléments de maçonnerie originels conservés +maçonnerie parpaing
Matériau principal	75% Parpaing/béton + 25% murs pierre originels repris en sous oeuvre.
Isolation	Laine de verre
Local testé	Totalité habitat

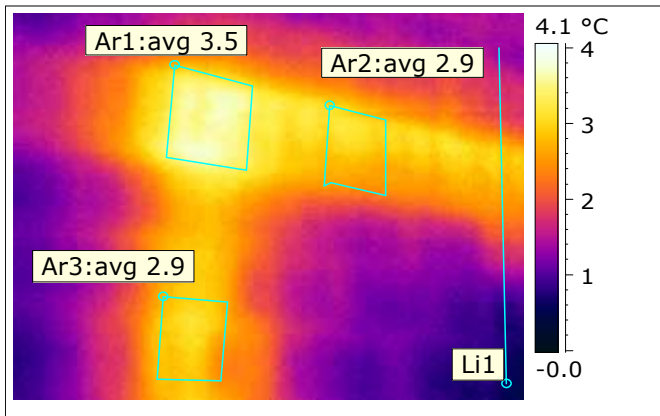
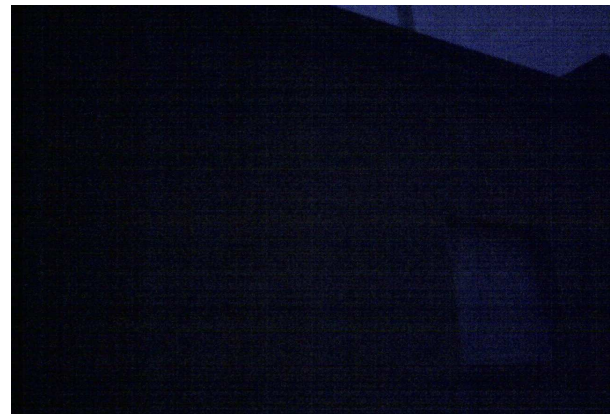
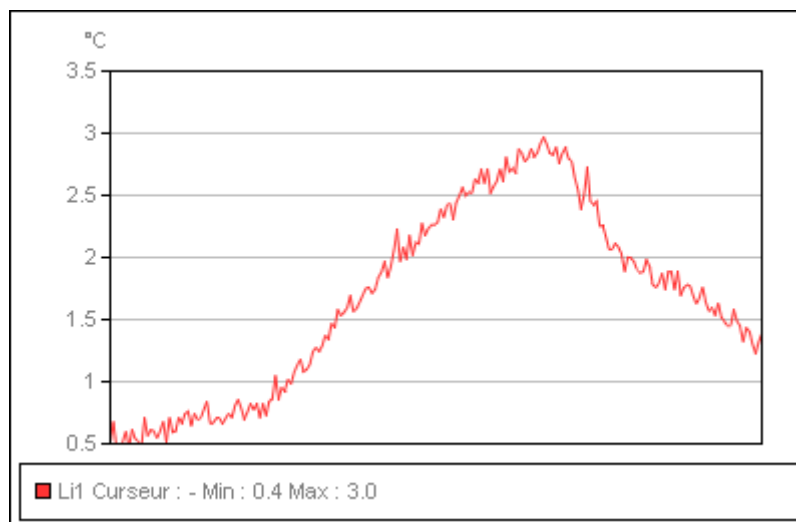
Vue 3. Localisation: façade nord

2. jonction dalle étage/mur
3. jonction mur de refend/mur ext.
mur ancien servant de fondation au mur parpaing de la buanderie. Reprise en sous œuvre

Commentaire:
Détection de ponts thermiques. Li1
Les différences de températures mesurées sont significatives (de 2 à 3 °C).
Connexion dalle/mur
Connexion mur de refend/mur.
La jonction poutre/mur est, elle aussi fortement déperditive (Ar1 > Ar2 ; Ar3)

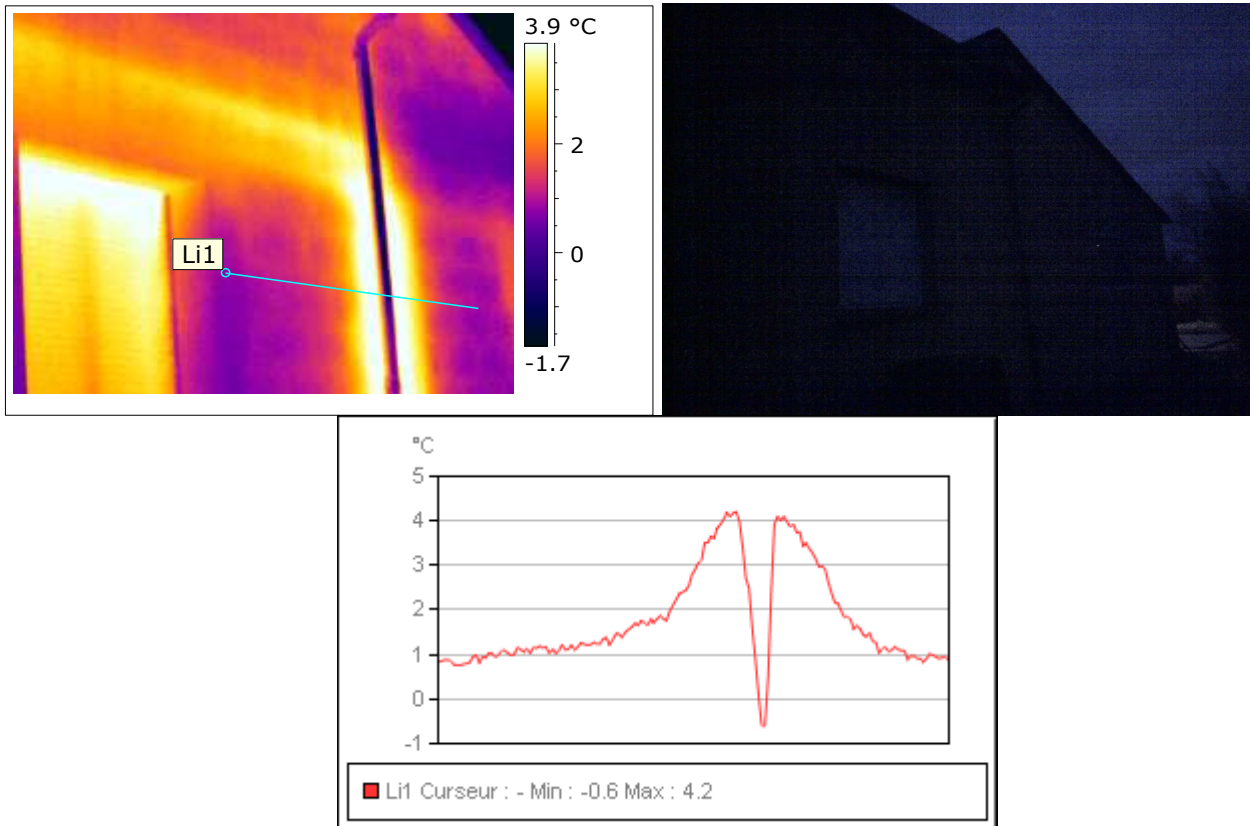
Vue 4. Localisation : Façade nord (prox. Séjour).

Sur cette zone, delta plus important. Présence du mur en pierre maçonné postérieur à la dernière rénovation, et repris en sous oeuvre à l'habitat actuel (delta = +de 4.5°C)

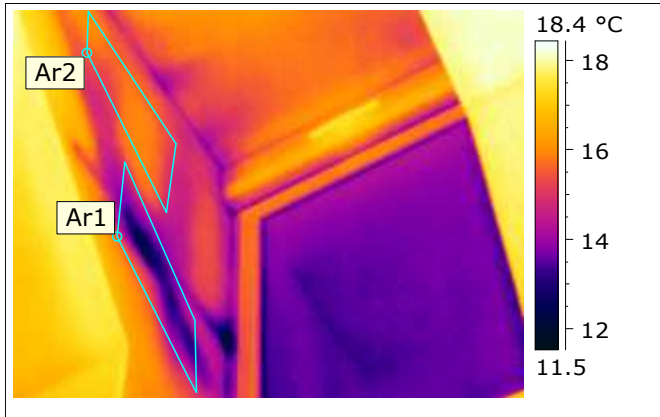
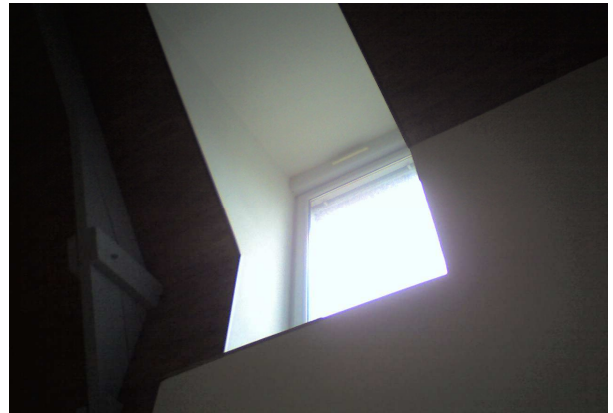
Vue 22. Localisation: lucarne fenêtre – vue intérieure – mezzanine.

Ar1 Température moyenne	13.9 °C
Ar1 Température Max - Min	3.7 °C
Ar2 Température moyenne	15.6 °C
Ar2 Température Max - Min	1.5 °C

Ce qui a été suggéré dans la vue précédente, et vérifié ici.

Nous avons sur deux zones distinctes presque 2°C de différence sur les moyennes, ce qui est significatif. Avec des écarts « crêtes » importants. Nous avons ici une isolation non maîtrisée.

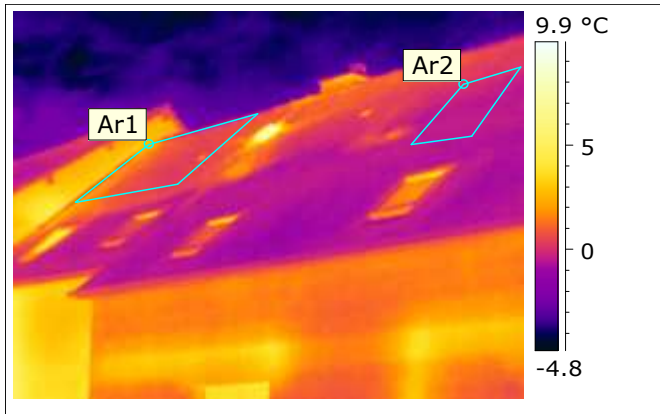
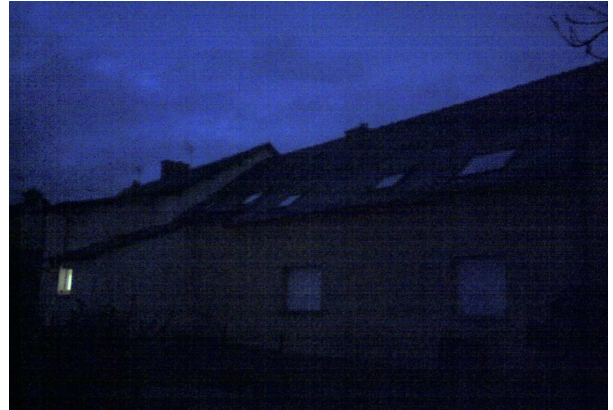
Vue 25. Localisation: vue du toit partie nord/est.

Ar1 Température moyenne	0.8 °C
Ar1 Température max.	2.6 °C
Ar1 Température min.	-0.4 °C
Ar2 Température moyenne	-0.3 °C
Ar2 Température max.	0.4 °C
Ar2 Température min.	-0.7 °C

+1°C de différence sur les moyennes des deux zones (Ar1 et Ar2)

Une moins grande uniformité sur la zone Ar1 que sur Ar2.

La différence dans la qualité d'isolation entre les deux volumes (chambre 1 et chambre 2)/(chambre 3) est perceptible ici.

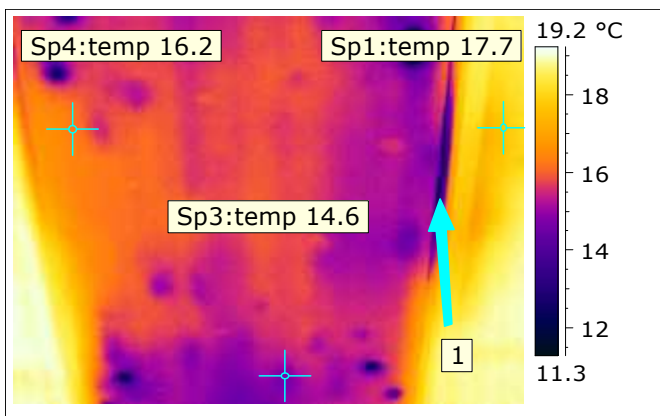
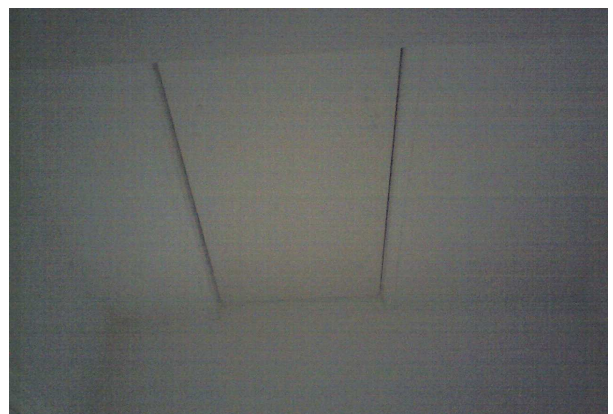
Vue 26. Localisation: vue intérieure – trappe d'accès au grenier (au dessus de chambre 3)

Même habillage plafond dégagement et trappe d'accès au grenier.

Plus de 3°C d'écart (Sp3<>Sp1)

Trappe non isolée

De plus, nous avons ici des traces d'infiltrations d'air.

A mettre en rapport avec la vue 25.

Intervention Urgente à planifier non-prioritaire

Une isolation de cet accès + mise en place d'une étanchéité entre dormant et ouvrant serait adéquate.

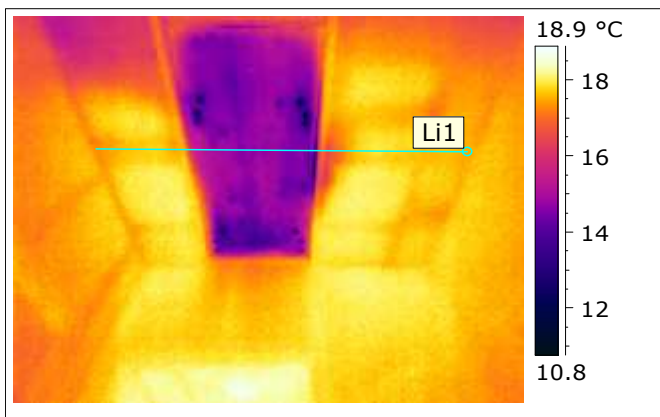
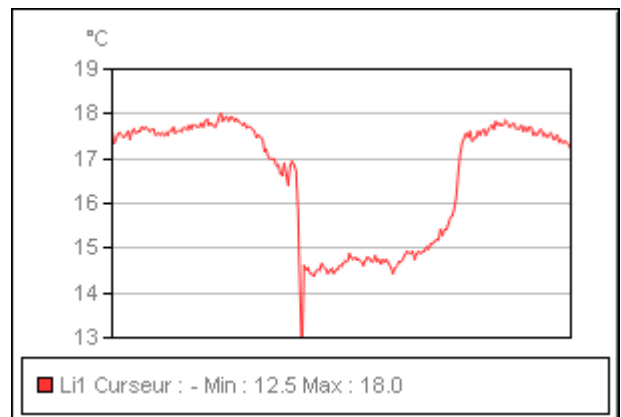
Vue 27. Localisation: vue intérieure – trappe d'accès au grenier – vue avec l'objectif 90° ;

Confirmation de l'analyse précédente.

Environ 3°C de différence (significatif)
